SANIERUNG UND RÜCKBAU VON BRUNNEN, GRUNDWASSERMESSTELLEN UND BOHRUNGEN

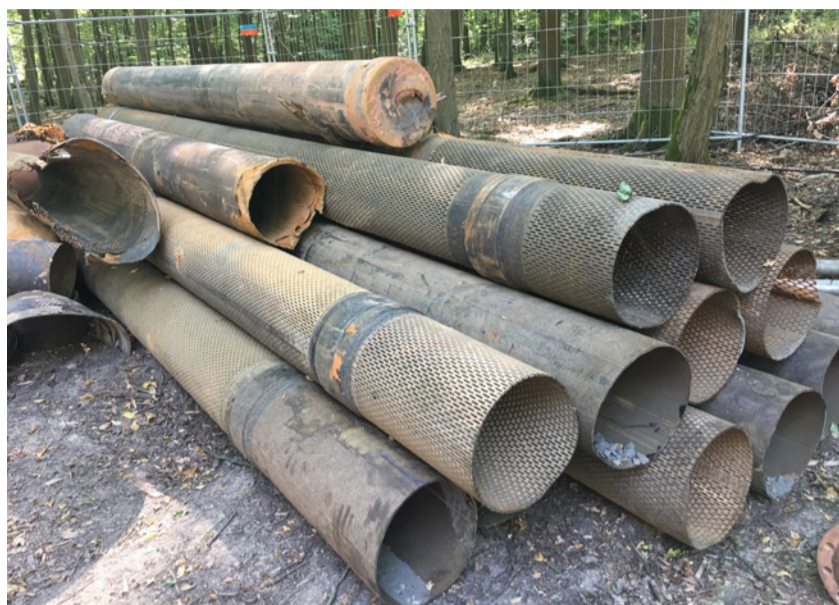
Bild 1: Ausgebaute Brunnenrohre

Gründe für die Sanierung von Brunnen, Grundwassermessstellen und Bohrungen können z. B. Schäden an den Ausbaumaterialien, Keimbelastungen des Rohwassers oder hydraulische Kurzschlüsse zwischen ursprünglich getrennten Wasserhorizonten im Bereich des Bauwerks sein. Die im neuen Regelwerk aufgeführten möglichen Sanierungsmaßnahmen reichen von relativ einfach durchzuführenden Sicherungsmaßnahmen wie dem Einbau von Einschubrohren oder dem Setzen von Reparaturschellen bis hin zu technisch aufwändigen Verfahren wie den teilweisen oder kompletten Rückbau der Ausbaumaterialien aus den bestehenden Brunnen (**Bild 1**).

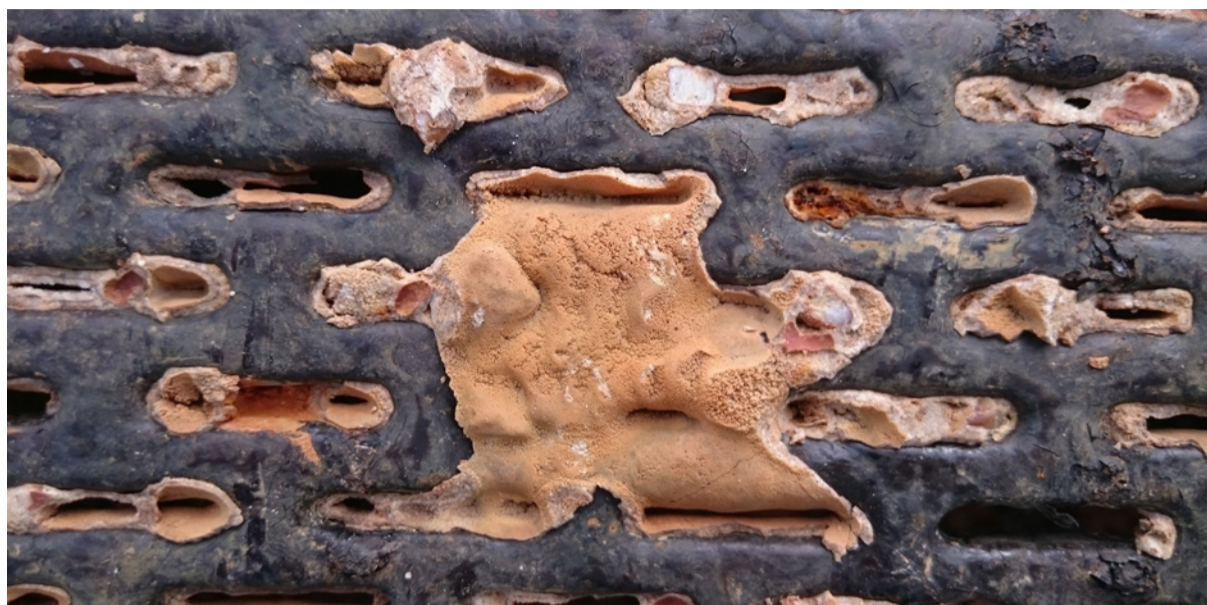
Bild 2: Ausgefüllte Karbonate in Filterrohrschlitzen nach nicht fachgerechter chemischer Regenerierung

Aber auch Rückstände aus vergangenen missglückten Regenerierungen können die geplanten Rückbauarbeiten massiv erschweren, wie die **Bilder 2** und **3** eindrücklich belegen. Bei einer nicht fachgerecht durchgeführten chemischen Regenerierung im „Standverfahren“ wurde nicht nur die Verockerung, sondern auch das umgebende Karbonatgestein (im vorliegenden Fall Muschelkalk) mit aufgelöst. Dabei hat sich die eingesetzte Säure verbraucht und die Wiederausfällung von Karbonaten ließ aus der zuvor locker gelagerten Ringraumfüllung aus Brunnenkies ein betonhartes Material entstehen. Ein simples Absaugen des Brunnenkieses war somit unmöglich und der Rückbau des Brunnens war mit viel mehr Komplikationen verbunden als geplant.

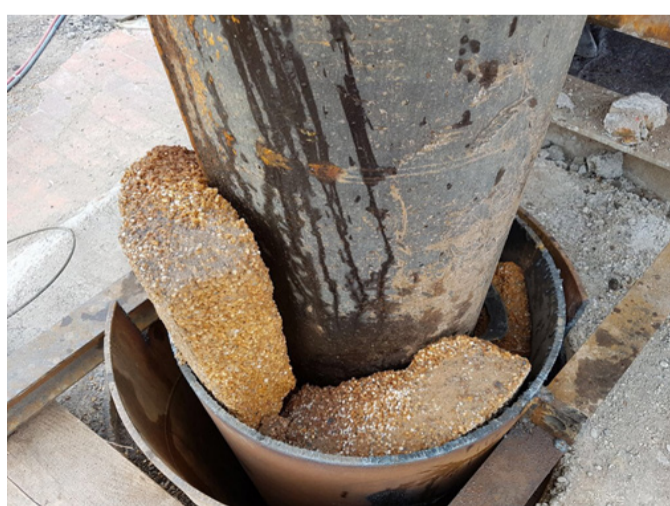
Bild 3: Durch chemische Regenerierung verhärtetes Kiesmaterial im Ringraum bei Bergung

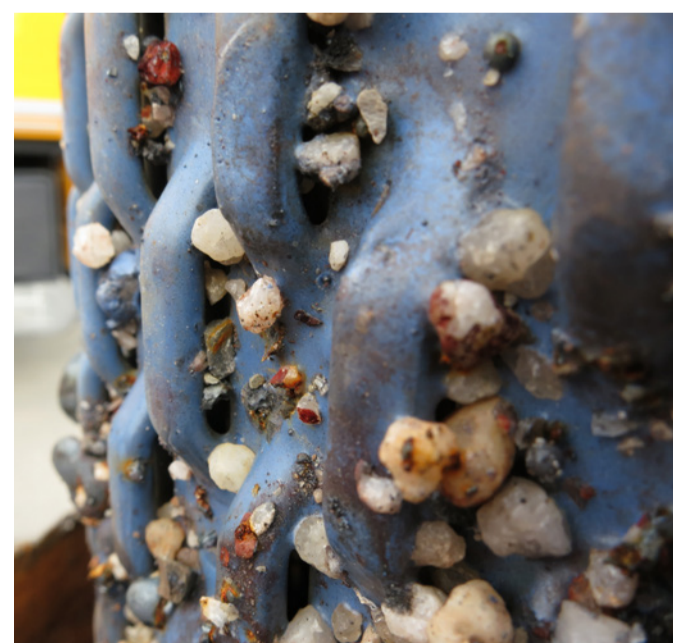
Bild 4: Rückbau aufgrund irreversibel verstopfter Schlitze durch Unterkorn der Kiesschüttung

Bei dieser Gelegenheit muss darauf hingewiesen werden, dass nicht selten auch bei mechanischen Regenerierarbeiten teils hohe Energieeinträge die Sanierungsbedürftigkeit von Brunnen oder Grundwassermessstellen durch Beschädigungen der Aus-

baurohre oder der Ringraumverkiebung verursachen (**Bild 4**).
